**T.C**  
**ADNAN MENDERES ÜNİVERSİTESİ**  
**FEN BİLİMLERİ ENSTİTÜSÜ**  
**TARIMSAL YAPILAR VE SULAMA ANABİLİM DALI**  
**ZTY-YL-2009-0003**

**SULTANHİSAR YÖRESİNDEKİ ÇİLEK  
BAHÇELERİNDE KULLANILAN DAMLA SULAMA  
SİSTEMLERİNİN İNCELENMESİ ÜZERİNE BİR  
ARAŞTIRMA**

**AYDIN- 2009**

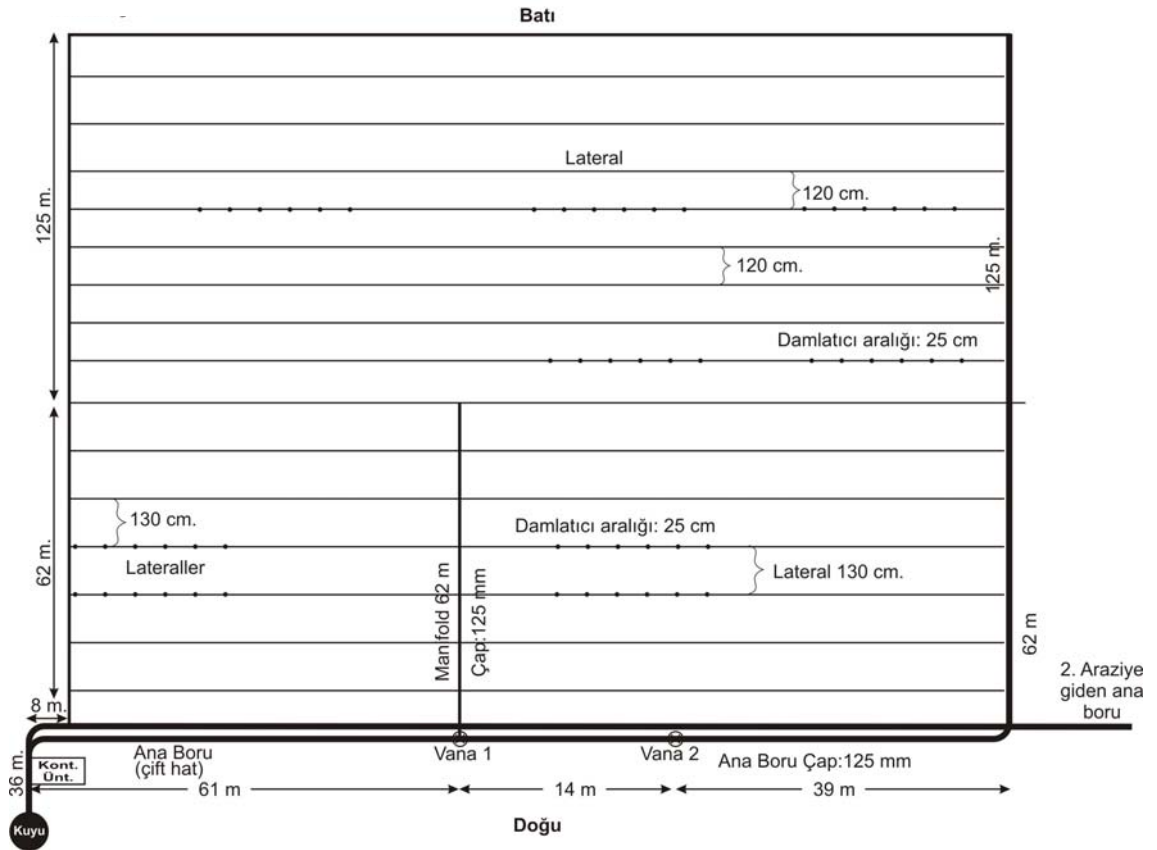
Şekil 4.6 Birinci bahçeye ilişkin mevcut sulama sistemi

Toplam alanı 19.82 da olan arazinin sulama suyu, alanın doğusunda bulunan kuyudan alınmaktadır. Kuyu şahsa ait olup suyun alınma zamanına ilişkin herhangi bir kısıt yoktur. Kuyunun çıkışında gübre tankı ve elek filtreyi kapsayan bir kontrol birimi vardır. Gübre tankı 60 l hacminde plastik bir bidondan oluşmaktadır. İhtiyaç duyulan bitki besin maddesi, ticari gübre bu tank yoluyla sulama suyuna verilmektedir. Uygulanan bitki besin maddelerinin miktarına ilişkin herhangi bir sağlıklı hesaplama yapılmamakta, gübre miktarı rastgele seçilmektedir. Kontrol biriminde birbirine paralel bağlanmış 120 meshlik 4 adet elek filtre bulunmaktadır. Kontrol biriminde, kum-çakıl filtre tankı, basınç regülatörü bulunmamaktadır. Giriş ve çıkış basıncını gösteren 2 adet manometre bulunmaktadır. Kontrol biriminden sonra alanın doğusundan geçecek biçimde 140 mm çapında borudan oluşan 114 m PE, ana boru hattı bulunmaktadır (Şekil 4.6). Ana boru hattının 60. metresinde 62 metre uzunluğunda 125 mm çapında PE, manifold boru hattı bulunmaktadır. Alanın kalan kısmında ise ana boruya dirsekle bağlı çapı 125 mm, uzunluğu 187 m olan PE, ikinci bir manifold hattı vardır. Manifold boru hatlarına her bitki sırasına tek olmak üzere 16 mm PE, toprak yüzeyine serili lateral boru hattı bağlanmış durumdadır. Bir lateral boru hattı boyunca 0.25 m ara ile laterale boylamasına geçik damlatıcılar bulunmaktadır. Sulama yapılırken sulama aralığı 2 gün alınmış olup sabah 6<sup>00</sup> dan sonra 2 saat süre ile sistemdeki manifold boru hattının yarısı açılarak alanın yaklaşık yarısına su uygulanmakta, kalan ilk parsel bittikten sonra yine 2 saat süre ile diğer manifold hattı açılarak alanın ikinci yarısına su uygulanmaktadır.

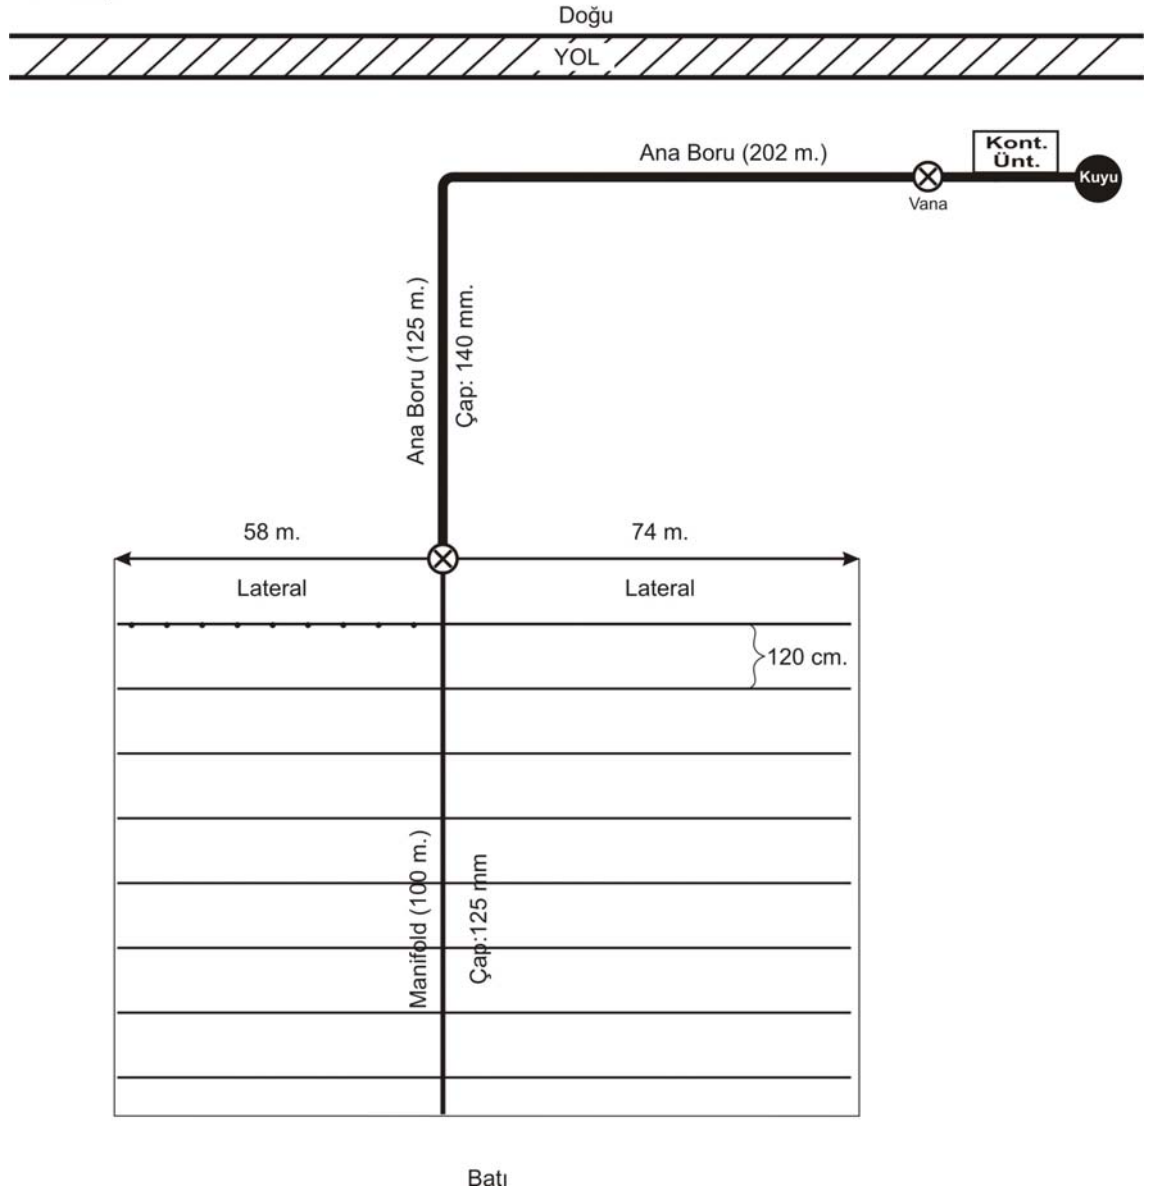
Şekil 4.8 İkinci bahçeye ilişkin mevcut sulama sistemi

Toplam 13.20 da alana sahip olan ikinci bahçede sulama suyu alanın doğusunda bulunan ve birinci bahçeye suyu ileten aynı kuyudan ve kontrol biriminden alınmaktadır. Kuyu şahsa ait olup suyun alınması zamanına ilişkin herhangi bir kısıt yoktur. Kuyunun çıkışında gübre tankı ve elek filtreyi kapsayan bir kontrol birimi vardır. Gübre tankı 60 l hacminde plastik bir bidondan oluşmaktadır. İhtiyaç duyulan bitki besin maddesi, ticari gübre bu tank yoluyla sulama suyuna verilmektedir. Uygulanan bitki besin maddelerinin miktarına ilişkin herhangi bir sağlıklı hesaplama yapılmamakta, gübre miktarı rast gele seçilmektedir. Kontrol biriminde birbirine paralel bağlanmış 120 meshlik 4 adet elek filtre bulunmaktadır. Kontrol biriminde, kum-çakıl filtre tankı, basınç regülatörü bulunmamaktadır. Giriş ve çıkış basıncını gösteren 2 adet manometre bulunmaktadır. Arazinin doğusunda suyu kaynaktan alıp araziye getiren 325 m uzunluğunda 140 mm çapında ana boru hattı mevcuttur (Şekil 4.8). Arazinin yaklaşık ortasından geçecek şekilde toprak yüzeyine serili 125 mm çapında 100 m uzunluğunda PE, manifold boru hattı bulunmaktadır. Manifold boru hattı ana boruya bir vana ile bağlanmış durumdadır. Manifold boru hattına her çilek sırasına tek lateral olmak üzere 16 mm PE lateral borular bağlanmış durumdadır. Bir lateral boru hattı boyunca 0.25 metre ara ile laterale boylamasına geçik damlatıcılar

bulunmaktadır. Damlatıcıların 1 atm. de ki debileri 2 l/h'tir. Mevcut sulama şu şekilde yapılmaktadır. Sulama aralığı 2 gün olup akşam 18<sup>00</sup> den sonra tüm alan sulanmaktadır.

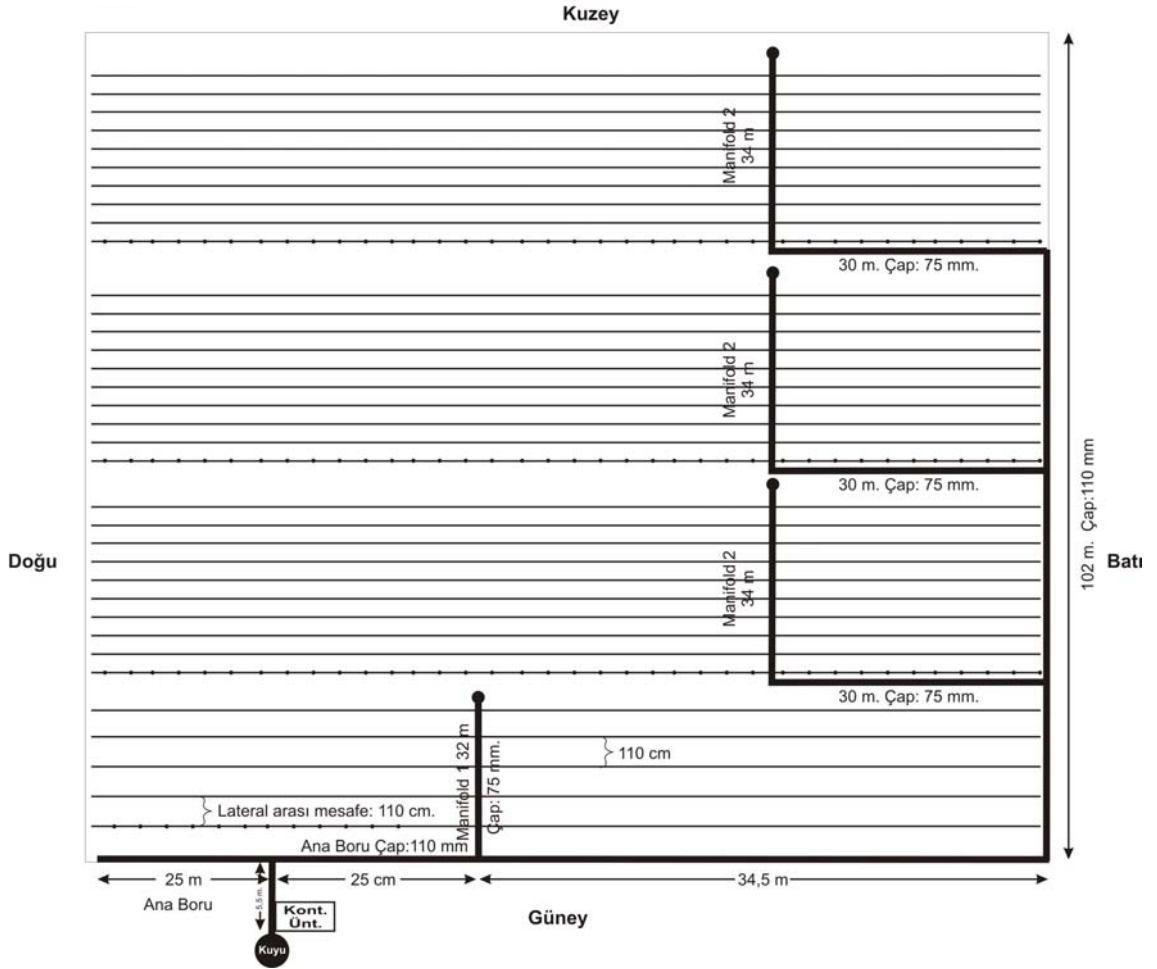
Şekil 4.10 Üçüncü bahçeye ilişkin mevcut sulama sistemi

Toplam 8.75 da olan üçüncü bahçede sulama suyu arazinin güneyinde bulunan kuyudan alınmaktadır. Suyun alınma zamanına ilişkin herhangi bir kısıt yoktur. Kuyunun hemen çıkısında gübre tankı ve elek filtreyi kapsayan bir kontrol birimi mevcuttur. Gübre tankı 60 l hacminde plastik bir bidondan oluşmaktadır. İhtiyaç duyulan bitki besin maddesi, ticari gübreler gübre tankına konulması ve gübre tankının yanında bulunan vanalar yardımıyla basınç farkı yaratılmak suretiyle sulama suyuna karıştırılmaktadır. Uygulanan bitki besin maddesinin miktarına ilişkin herhangi bir sağlıklı hesaplama yapılmamaktadır. Kontrol biriminde birbirine paralel bağlanmış 80 meshlik 4 adet elek filtre bulunmaktadır. Kontrol biriminde, hidrosiklon, kum-çakıl filtre tankı, basınç regülatörü bulunmamaktadır. Giriş ve çıkış basıncını gösteren 2 adet manometre bulunmaktadır. Kontrol biriminden sonra yüzeyde arazinin güney ve batısına L şeklinde toprak yüzeyine serili 110 mm çapında PE borudan oluşan bir ana boru hattı bulunmaktadır (Şekil 4.10). Güneydeki ana boru hattına 75 mm çaplı 33 m uzunluğunda manifold boru hattı bağlanmış durumdadır. Arazinin batısındaki ana boru hattına 64 m uzunluğunda, L şeklinde, 75 mm çapında, T boru ile bağlı 3 adet manifold boru mevcuttur. Manifold boru hattına her bitki sırasına bir adet olmak üzere 16 mm çaplı, PE, lateral boru hatları bağlanmış durumdadır. Bir lateral boru hattına 0.25 m ara ile lateral üzerine

boylamasına geçik damlatıcılar bulunmaktadır. Sistem çalışırken yapılan ölçümlerde damlatıcı basıncının genellikle 1.5 l/h ile 2 l/h arasında değiştiği görülmüştür. Başka bir deyişle, bu arazide tıkanma nedeniyle bazı damlatıcıların debilerinin düştüğü görülmüştür. Mevcut sulama, sulama aralığı 2 gün olup sulama süresi 2 saattir. Sulamalara sabah erken saatte başlanmaktadır.

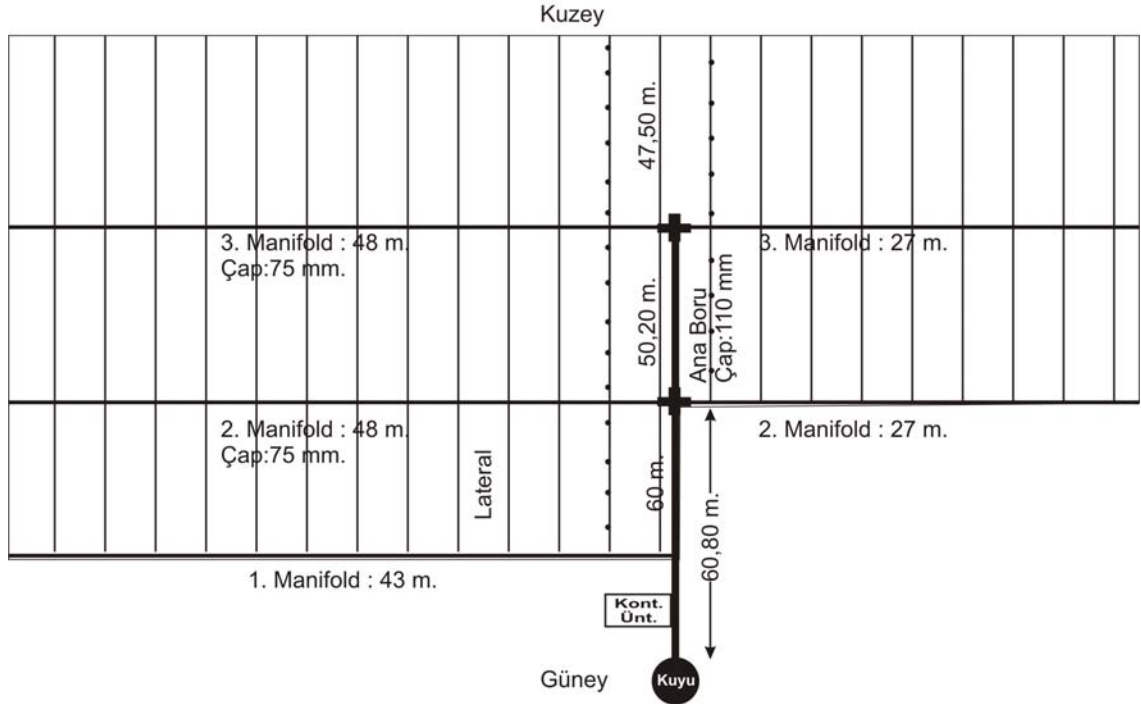
Şekil 4.12 Dördüncü bahçeye ilişkin mevcut sulama sistemi

Toplam 11.06 da. olan dördüncü bahçede sulama suyu arazinin güneyinde bulunan kuyudan alınmaktadır. Suyun alınma zamanına ilişkin herhangi bir kısıt yoktur. Kuyunun hemen çıkışında gübre tankı ve 5 adet elek filtreyi kapsayan kontrol birimi mevcuttur. Gübre tankı 60 l hacminde plastik bir bidondan oluşmaktadır. İhtiyaç duyulan bitki besin maddesi, ticari gübre bu tank yoluyla sulama suyuna verilmektedir. Uygulanan bitki besin maddelerinin miktarına ilişkin herhangi bir sağlıklı hesaplama yapılmamakta, gübre miktarı rast gele seçilmektedir. Kontrol biriminde birbirine paralel bağlanmış 120 meshlik 5 adet elek filtre bulunmaktadır. Kontrol biriminde, kum-çakıl filtre tankı, basınç regülatörü bulunmamaktadır. Giriş ve çıkış basıncını gösteren 2 adet manometre bulunmaktadır. Kontrol biriminden sonra yüzeyde arazinin yaklaşık ortasında 111 m uzunluğunda 110 mm çapında, PE, borudan oluşan bir ana boru hattı bulunmaktadır (Şekil 4.12). Ana boruya 75 mm çaplı, PE, toprak yüzeyine serili 3 adet manifold boru hattı bağlı durumdadır. Manifold boru hattına her bitki sırasına bir adet olmak üzere 16 mm çaplı, PE, lateral boru hatları bağlanmış durumdadır. Bir lateral boru hattına 0.25 m ara ile lateral boylamasına geçiş damlatıcıları bulunmaktadır. Mevcut sulama da sulama aralığı 2 gün olup sulama süresi 2 saattir. Sulamalara sabah erken saatte başlanmaktadır.

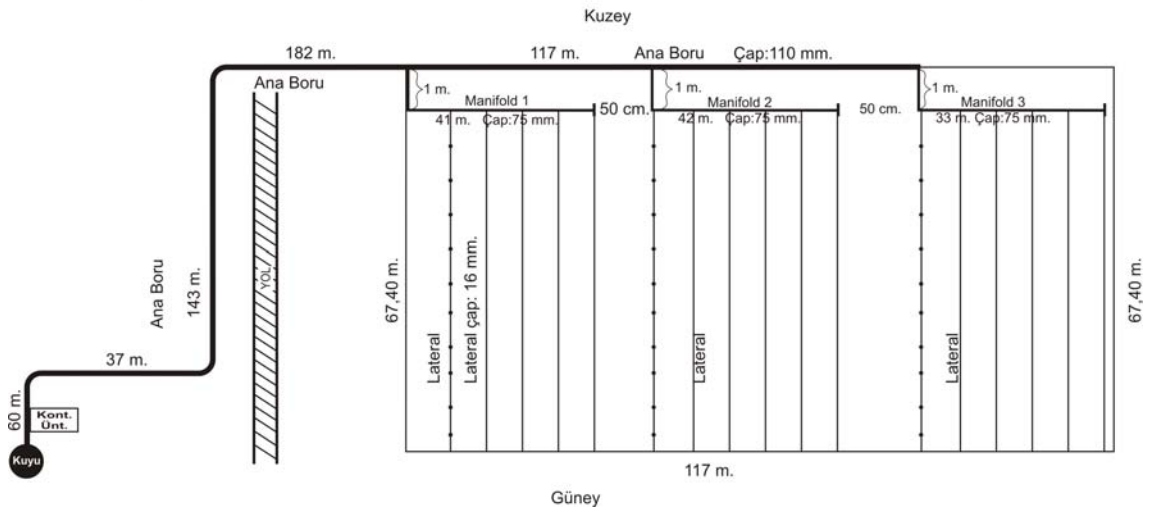
Şekil 4.14 Beşinci bahçeye ilişkin mevcut sulama sistemi

Toplam 7.89 da olan beşinci bahçede sulama suyu dördüncü bahçedeki kuyudan ve kontrol biriminden alınmaktadır. Kuyunun hemen çıkışında gübre tankı ve 5 adet elek filtreyi kapsayan kontrol birimi mevcuttur. Gübre tankı 60 l hacminde plastik bir bidondan oluşmaktadır. İhtiyaç duyulan bitki besin maddesi, ticari gübre bu tank yoluyla sulama suyuna verilmektedir. Uygulanan bitki besin maddelerinin miktarına ilişkin herhangi bir sağlıklı hesaplama yapılmamakta, gübre miktarı rast gele seçilmektedir. Kontrol biriminde birbirine paralel bağlanmış 120 meshlik 5 adet elek filtre bulunmaktadır. Kontrol biriminde, hidrosiklon, kum-çakıl filtre tankı, basınç regülatörü bulunmamaktadır. Giriş ve çıkış basıncını gösteren 2 adet manometre

bulunmaktadır. Ana boru hattı 110 mm çapında toprak yüzeyine serili, PE, borudan oluşmaktadır (Şekil 4.14). Ana boru hattına 75 mm çapında, PE, toprak yüzeyine serili 3 adet manifold boru hattı bağlı durumdadır. Manifold boru hattına her bitki sırasına bir adet olmak üzere 16 mm çaplı, PE, lateral boru hatları bağlanmış durumdadır. Bir lateral boru hattına 0.25 m ara ile lateral boylamasına geçik damlaticılar bulunmaktadır. Mevcut sulama, sulama aralığı 2 gün olup sulama süresi 2 saattir. Sulamalara sabah erken saatte başlanmaktadır.
