BÜYÜK MENDERES NEHRİNİN AKIŞ
GÜZERGÂHINDAKİ ZAMANSAL DEĞİŞİMLER VE
BOYNUZ GÖLLERİN KULLANIMLARI

Hava YILMAZ
YÜKSEK LİSANS TEZİ

AYDIN-2021

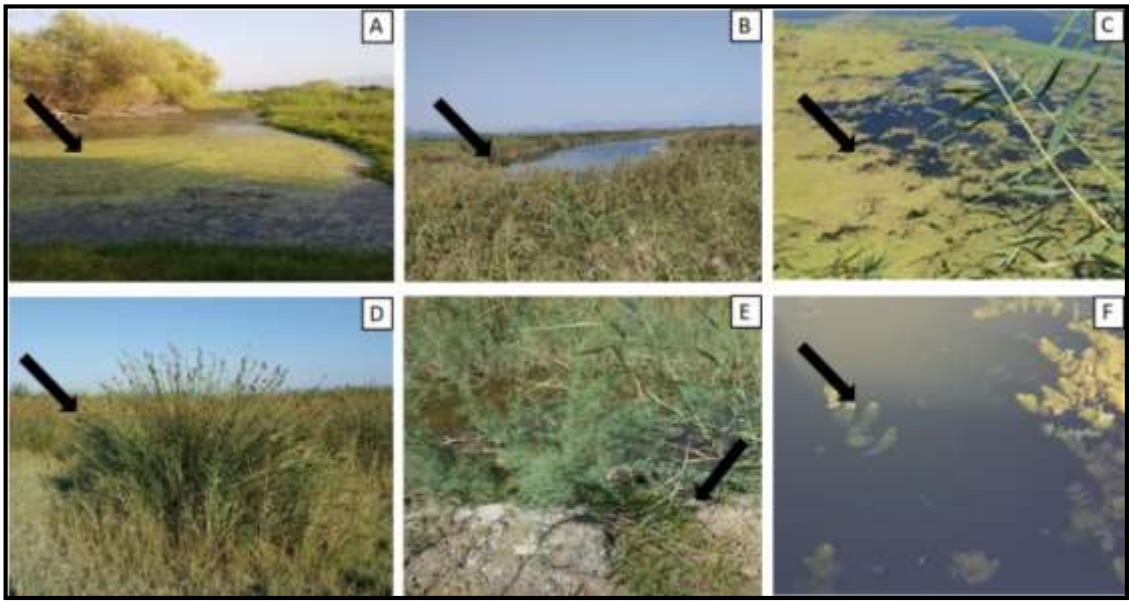
Resim 3.1.Boynuz Göller ve Çevresindeki Bazı Bitki Türleri

Çalışmanın yürütüldüğü alan içerisindeki boynuz göllerin su yüzeylerinde ve sedde kısımlarında birçok farklı bitki türünün bulunduğu arazi gözlemleri ile tespit edilmiştir. Bunlar içerisinde en yaygın olanlar; Yeşil Alg (A), Kamış (B), Su Mercimeği (C), Kofa (D), Deniz börülcesi (E) ve Dikenli Seratofilum (F) dur (Resim 3.1).

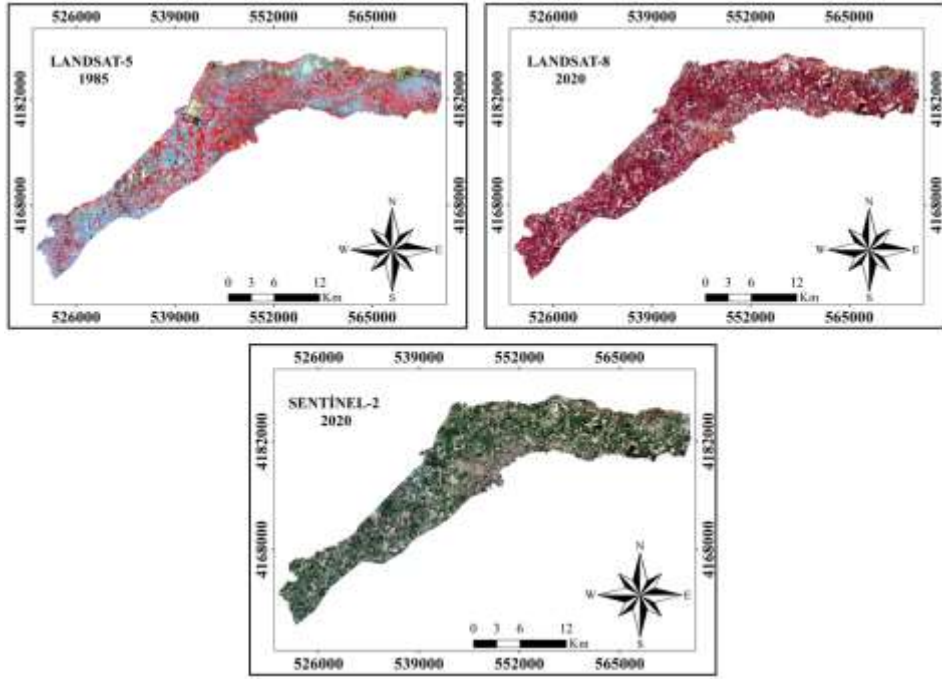
Şekil 3.7.Çalışma Alanına Göre Kesilmiş Uydu Görüntüleri

Çalışma alanını içeren 1985 ile 2010 yılları arasındaki her 5 yıllık döneme ait Landsat-5 ile 2015 ve 2020 yıllarına ait Landsat-8 ve Sentinel-2 uydu görüntüleri GloVis (the USGS Global Visualization Viewer) web sayfası üzerinden indirilmiştir. Çalışma alanı Erdas 8.7 programı kullanılarak uydu görüntüleri üzerinden kesilerek (subset) çıkartılmıştır (Şekil 3.7). Çalışma alanının ovanın iç kısmında oldukça düz ve düze yakın araziler üzerinde yer alıyor olması, havza sınırları içerisindeki yüksek arazilerde gözlenen gölge etkisinin su yüzeyleri ile olan karışmasının önüne geçmesi açısından oldukça faydalı olmuştur.

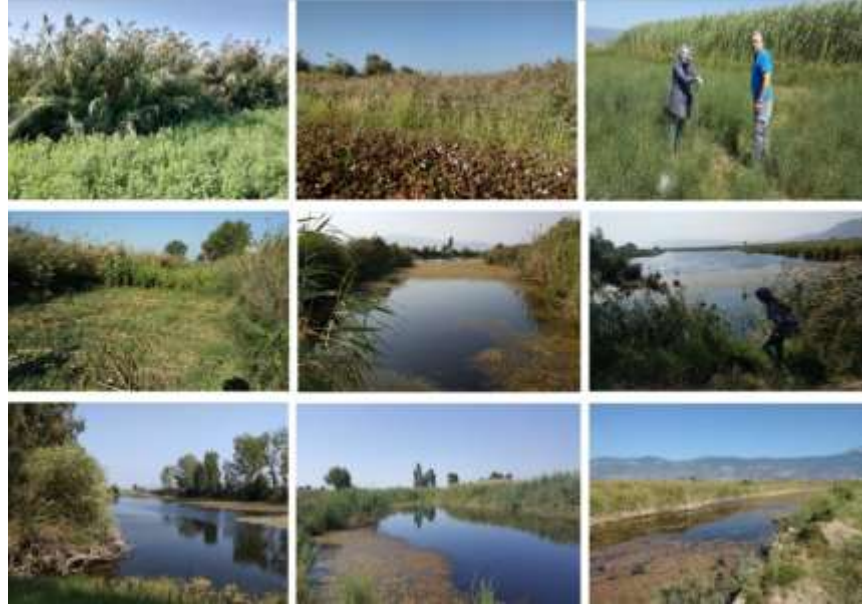
Resim 3.2. Örnek Noktalarına Ait Bazı Görüntüler

Altlık harita üzerinde olası belirlenmiş örnekleme noktaları, arazide yapılan çalışmalar esnasında kesinleştirilmiş ve noktaların koordinatları GPS (Konum Belirleme Aleti) yardımı ile kayıt altına alınmıştır. Örnekleme noktalarının seçiminde, su ile dolu boynuz göller ve doldurularak tarımsal amaçlı kullanıma açılanlar olarak değerlendirme yapılmıştır. Boynuz göllerin su ile dolu olanlarından 18 farklı lokasyonda örnekleme yapılırken, bunların 11 tanesinden ise sediment örnekleme gerçekleştirilmiştir. Doldurulan boynuz göllerde ise, toprağın yığma veya tesviye sonrasında kapatılmış olmasından dolayı herhangi bir toprak oluşumundan söz edilemeyeceği göz önüne alınarak 0-30, 30-60 ve 60- 90 cm derinliklerinden burğu ile toprak örnekleme gerçekleştirilmiştir. Su ve toprak örnekleme çalışmalarının gerçekleştirildiği her lokasyon ve çevresinin genel görünümü fotoğraflanmıştır (Resim 3.2).

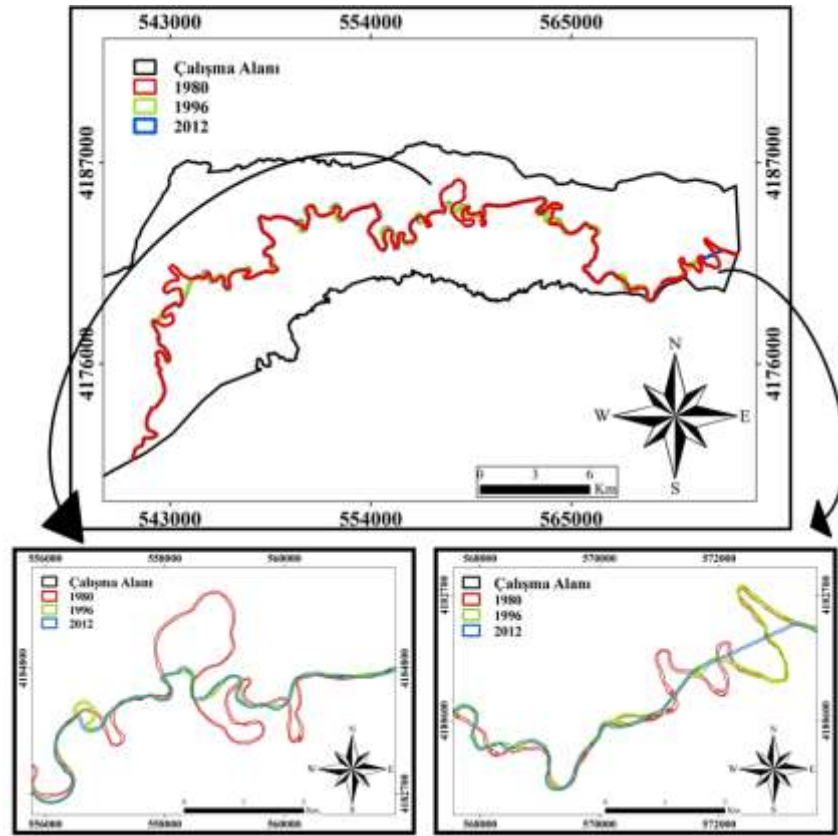
Şekil 4.5. Büyük Menderes Nehir Yatağındaki Değişimler

Çalışma alanı içerisinde akış göstermekte olan Büyük Menderes Nehrinde meydana gelen yatak değişimleri tespit etmek amacıyla 1980, 1996 ve 2012 yıllarına ait topografik haritalar üzerinden ekran sayısallaştırma yöntemi uygulanmıştır. Nehrin akışında özellikle birkaç kısımda önemli değişimler meydana geldiği ve sonuçta boynuz göl oluşumlarının arttığı belirlenmiştir (Şekil 4.5). Güzergâhtaki değişimlerin bazıları nehir akışkanının aşındırıcı etkileri şeklinde doğal yollar ile meydana gelmiş iken bir kısmı ise yapay yollarla nehre yapılan müdahaleler sonucunda ortaya çıkmıştır.

Değişimler alansal olarak değerlendirildiğinde 1980 ile 1996 yılları arasında geçen 16 yıllık zaman periyodunda boynuz göllerin oluşumu sonucu Menderes Nehrinde 56,17 ha (%15,37) azalma olduğu, sonraki 16 yıl içerisinde ise değişimin 9,94 ha (%3,21) azalma ile sınırlı düzeyde kaldığı belirlenmiştir. 32 yıl içerisinde toplam alansal değişim ise 66,11 ha (%18,58) azalma göstermiştir (Çizelge 4.1).

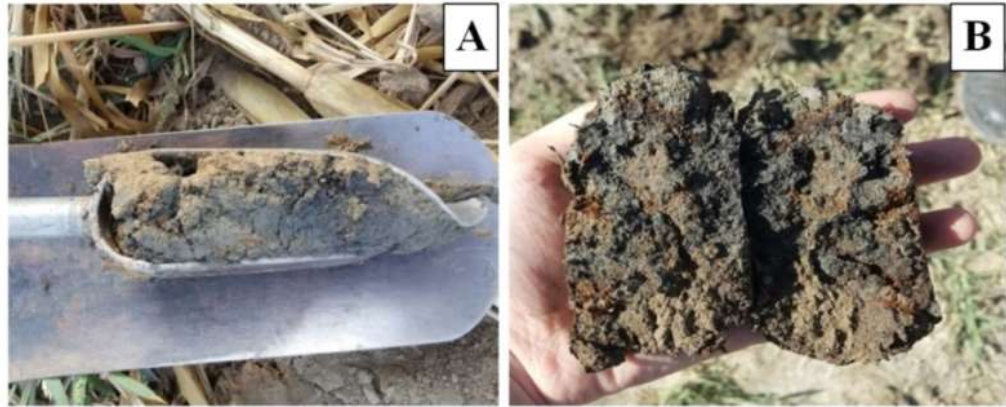
Resim 4.2. Eski Nehir Yataęı (A) ve Redoksimorfik Grnm (B)

Toprakların tekstrleri, alviyal ovalarda yaygın olarak tespit edilen tın tekstr sınıfları ile uyum gstermektedir. Ortalama bazında kum %39,28-41,28, silt %37,12-39,78 ve kil ierięi %19,86-23,60 arasında deęiřmektedir (izelge 4.3). rneklenen alanların evreden getirilen toprak materyali ile doldurulmuř olması sebebiyle tane boyutları arasında derinlikle beklenen deęiřimlere rastlanamamıřtır. Ancak burgu ile gerekleřtirilen rnekleme sırasında yksek kum ierięine sahip eski nehir yataklarına bazı lokasyonlarda ulařılmıřtır. rneklenen alanlarda taban sularının hızlı ykseliřine baęlı olarak ortaya ıkan redoksimorfik grnmler hakim durumdadır (Resim 4.2). Gemiřte evre araziler iin drenaj kanalı vazifesi gren bu alanlar, gnmzde drenaj problemi ile karřı karřıydırlar. Yzey topraęında silt ierięi artıř gsteren alanlarda ise, yaęıřlar veya sulama sonrası yzeyde kaymak tabakası oluřumu ile toprakların havalanması ve su geirgenlięinin azalması gibi problemler ortaya ıkmaktadır.

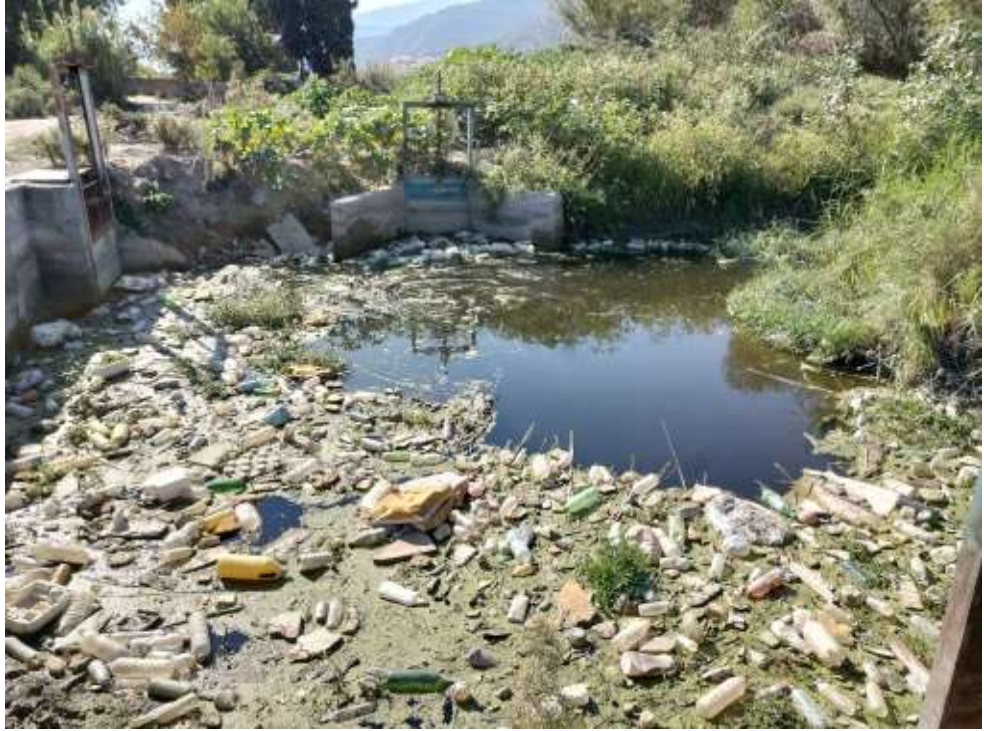
Resim 4.5.İnsanların Yaratmış Olduğu Kirlilik

Boynuz göllerdeki su kalitesi, devlet kurumları tarafından belirli aralıklarla su örnekleme yapılarak kontrol edilen ve yavru balık salınarak balıkçılığın teşvik edildiği alanlarda yüksek kalitede veya az kirlenmiş düzeyde bulunmaktadır. Ancak bunlar dışında doğal haline bırakılmış olan boynuz göller ise, yöre halkı tarafından her türlü kirleticiyi içerisine atabilecekleri alanlar olarak görülmektedir (Resim 4.5). Bunun sonucu olarak su kaliteleri bakımından kullanımlarının sakıncalı olacağı alanlara dönüşmektedirler. Görüntü kirliliği yanında, ortama yaydıkları kötü koku ve canlılar için toksik olabilecek içerikleri ile sorun teşkil etmektedirler. Hayvancılık yapan bazı üreticilerin bu alanlardan hayvanlarının su ihtiyacını sağlamalarına izin verdiği arazi gözlemleri sırasında tespit edilmiştir. Bu da besin zinciri içerisinde insanlara kadar ulaşabilecek riskleri de beraberinde getirmektedir. Ekolojik denge açısından tampon niteliğinde olan boynuz göllerin kullanım ve yönetimlerine ait önlemler hızla yürürlüğe konulmalıdır.

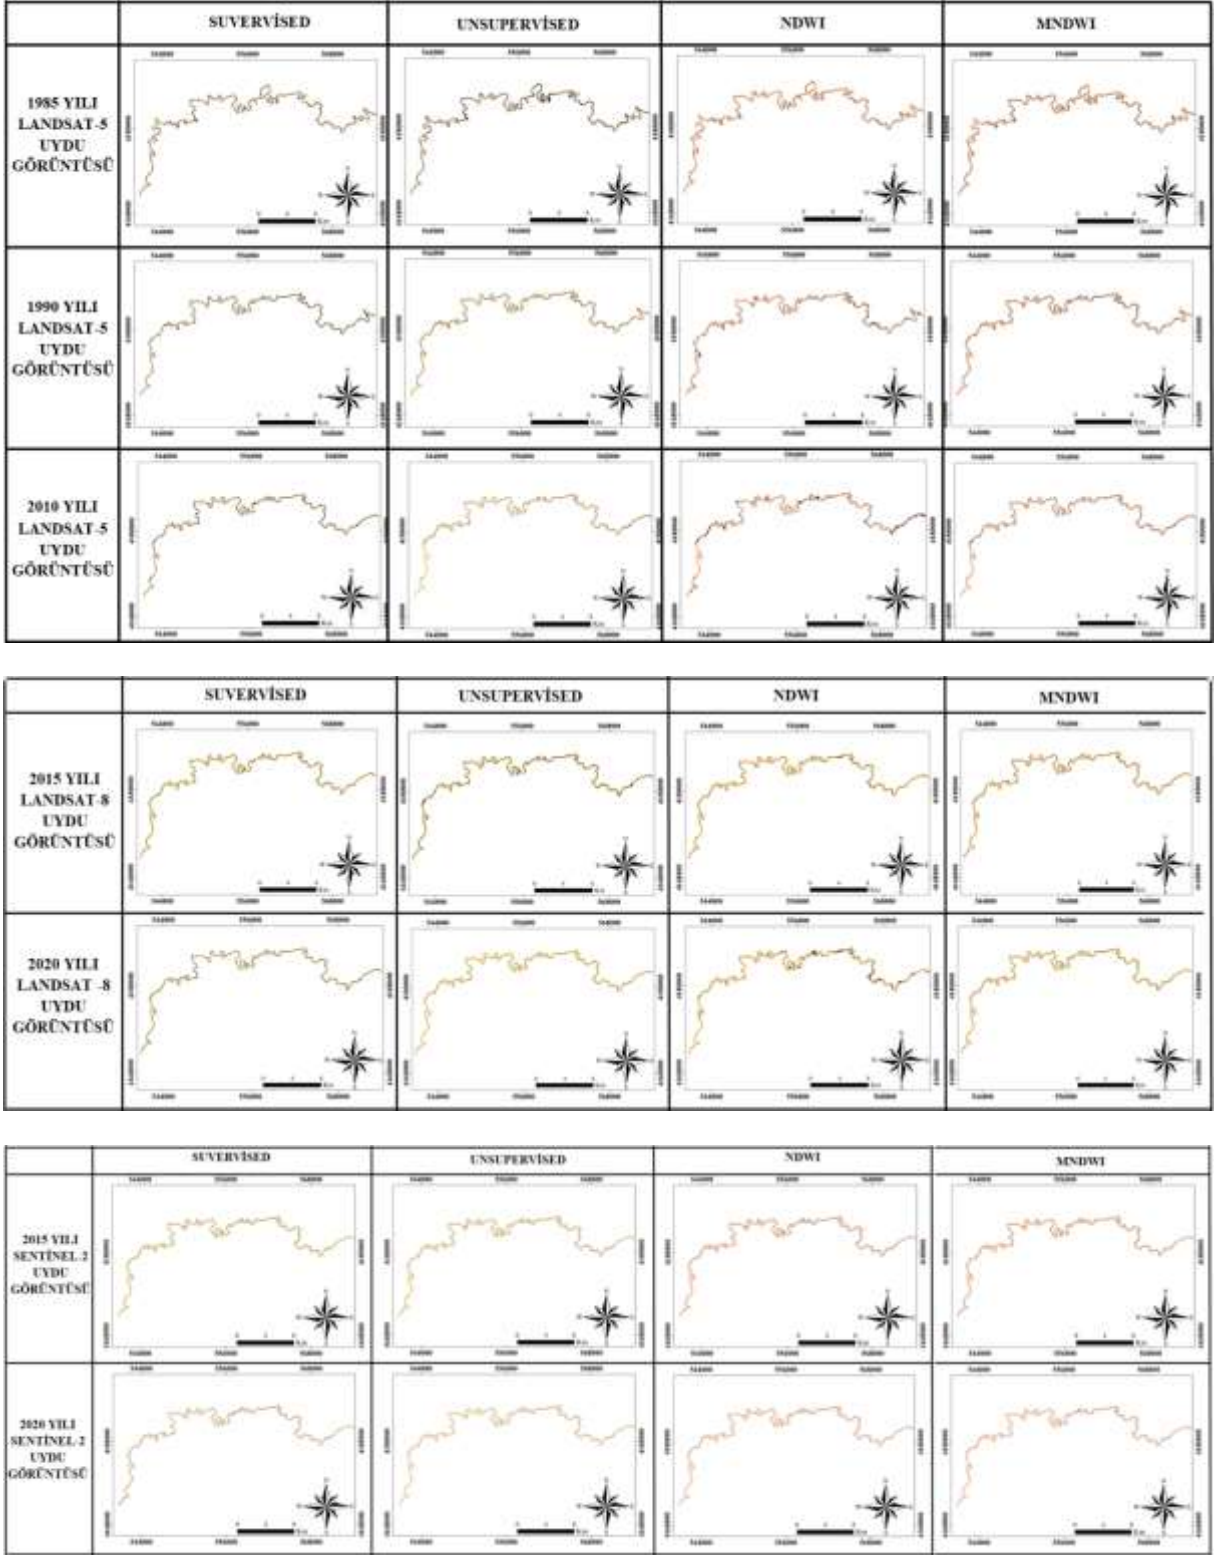
Şekil 4.11. Sınıflandırma, NDWI ve MNDWI Uygulanan Görüntüler

Uygulanan yöntemlerden su yüzeyleri olarak tespit edilmiş piksellerin toplamı, piksel boyutları ile çarpılarak alansal sonuçlara ulaşılmıştır. Elde edilen sonuçlar değerlendirildiğinde supervised ve unsupervised sınıflandırma sonuçlarında başarı oranlarının düşük seviyelerde olduğu, NDWI ve MNDWI sonuçlarının ise yaklaşık %84 seviyesinde su alanlarını doğru olarak tespit ettiği belirlenmiştir. Baraj, göl gibi durgun su yüzeyleriyle kaplı alanlarda bu yöntemlerin oldukça başarılı olduğu bilinmektedir. Akarsular gibi dar bir yatak içerisinde akan su yüzeylerinin tespit edilmesinde de oldukça kullanışlı oldukları görülmektedir. Elde edilen yüksek doğruluk oranları, nehirlerin yıllar içerisindeki değişimlerinin tespit edilmesinde oldukça faydalı olacaklarını göstermektedir. Landsat8 ve Sentinel uydularından elde edilen sonuçlar ise, Menderes Nehri akış güzergahının insan müdahaleleri ile hala değiştirilmekte olduğunu göstermektedir (Çizelge 4.8).
