**T.C**  
**ADNAN MENDERES ÜNİVERSİTESİ**  
**FEN BİLİMLERİ ENSTİTÜSÜ**  
**TARIMSAL YAPILAR VE SULAMA ANABİLİM DALI**  
**ZTY-YL-2009-0003**

**SULTANHİSAR YÖRESİNDEKİ ÇİLEK  
BAHÇELERİNDE KULLANILAN DAMLA SULAMA  
SİSTEMLERİNİN İNCELENMESİ ÜZERİNE BİR  
ARAŞTIRMA**

**AYDIN- 2009**

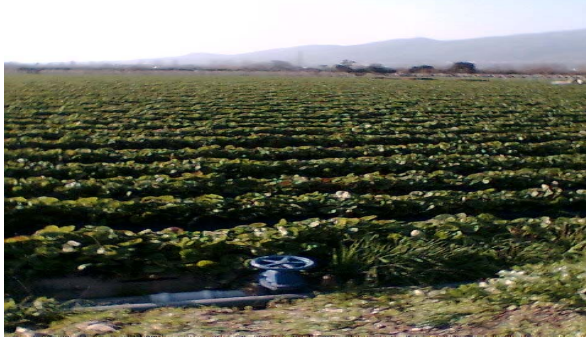
Şekil 4.1. Birinci bahçenin genel görünümü

Çiftçinin her sulamada uyguladığı sulama suyu miktarı: 56.5 mm (Islatılan alan yüzdesi yaklaşık % 20'dir)

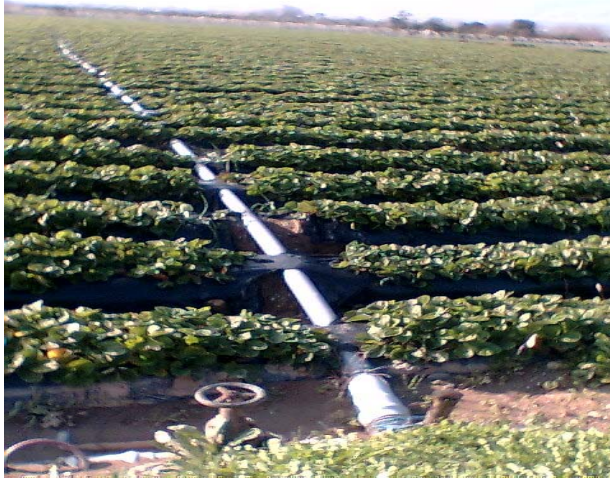
Şekil 4.2. İkinci bahçenin genel görünümü

Çiftçinin her sulamada uyguladığı sulama suyu miktarı: 48.1 mm (Islatılan alan yüzdesi yaklaşık % 21'dir).

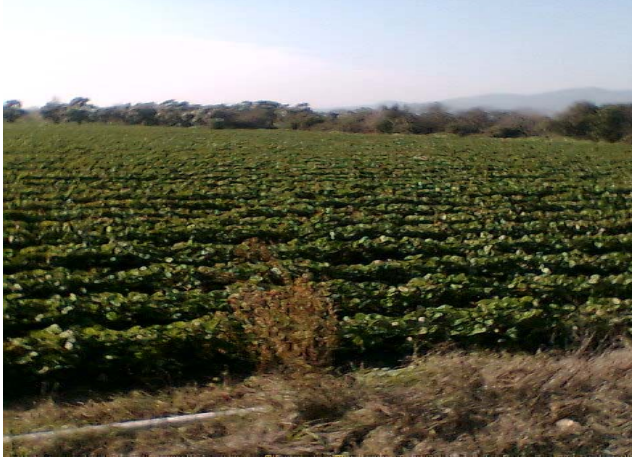
Şekil 4.3. Üçüncü bahçenin genel görünümü

Her sulamada uygulanan sulama suyu miktarı: 58.6 mm (Islatılan alan yüzdesi yaklaşık %23'dür

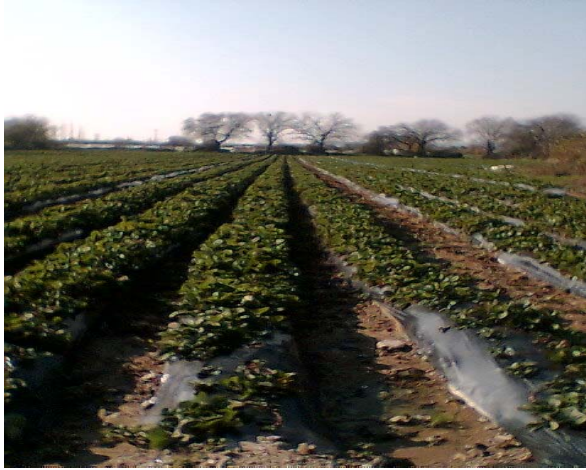
Şekil 4.4. Dördüncü bahçenin genel görünümü

Her sulamada uygulanan sulama suyu miktarı: 24 mm (Islatılan alan yüzdesi yaklaşık %21'dir)

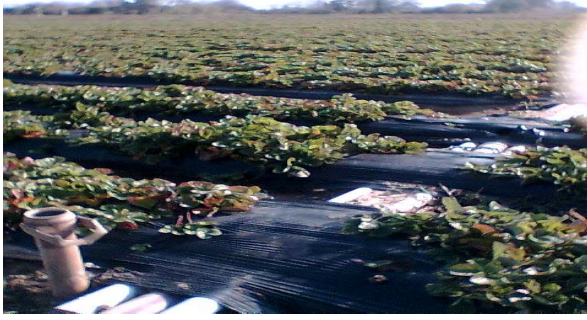
Şekil 4.5. Beşinci bahçenin genel görünümü
